Puntos de Descargas a Cuerpos de Agua

Región No. 2

Sector: Tres Monjitas

Cuerpo de Agua: Caño Martin Peña

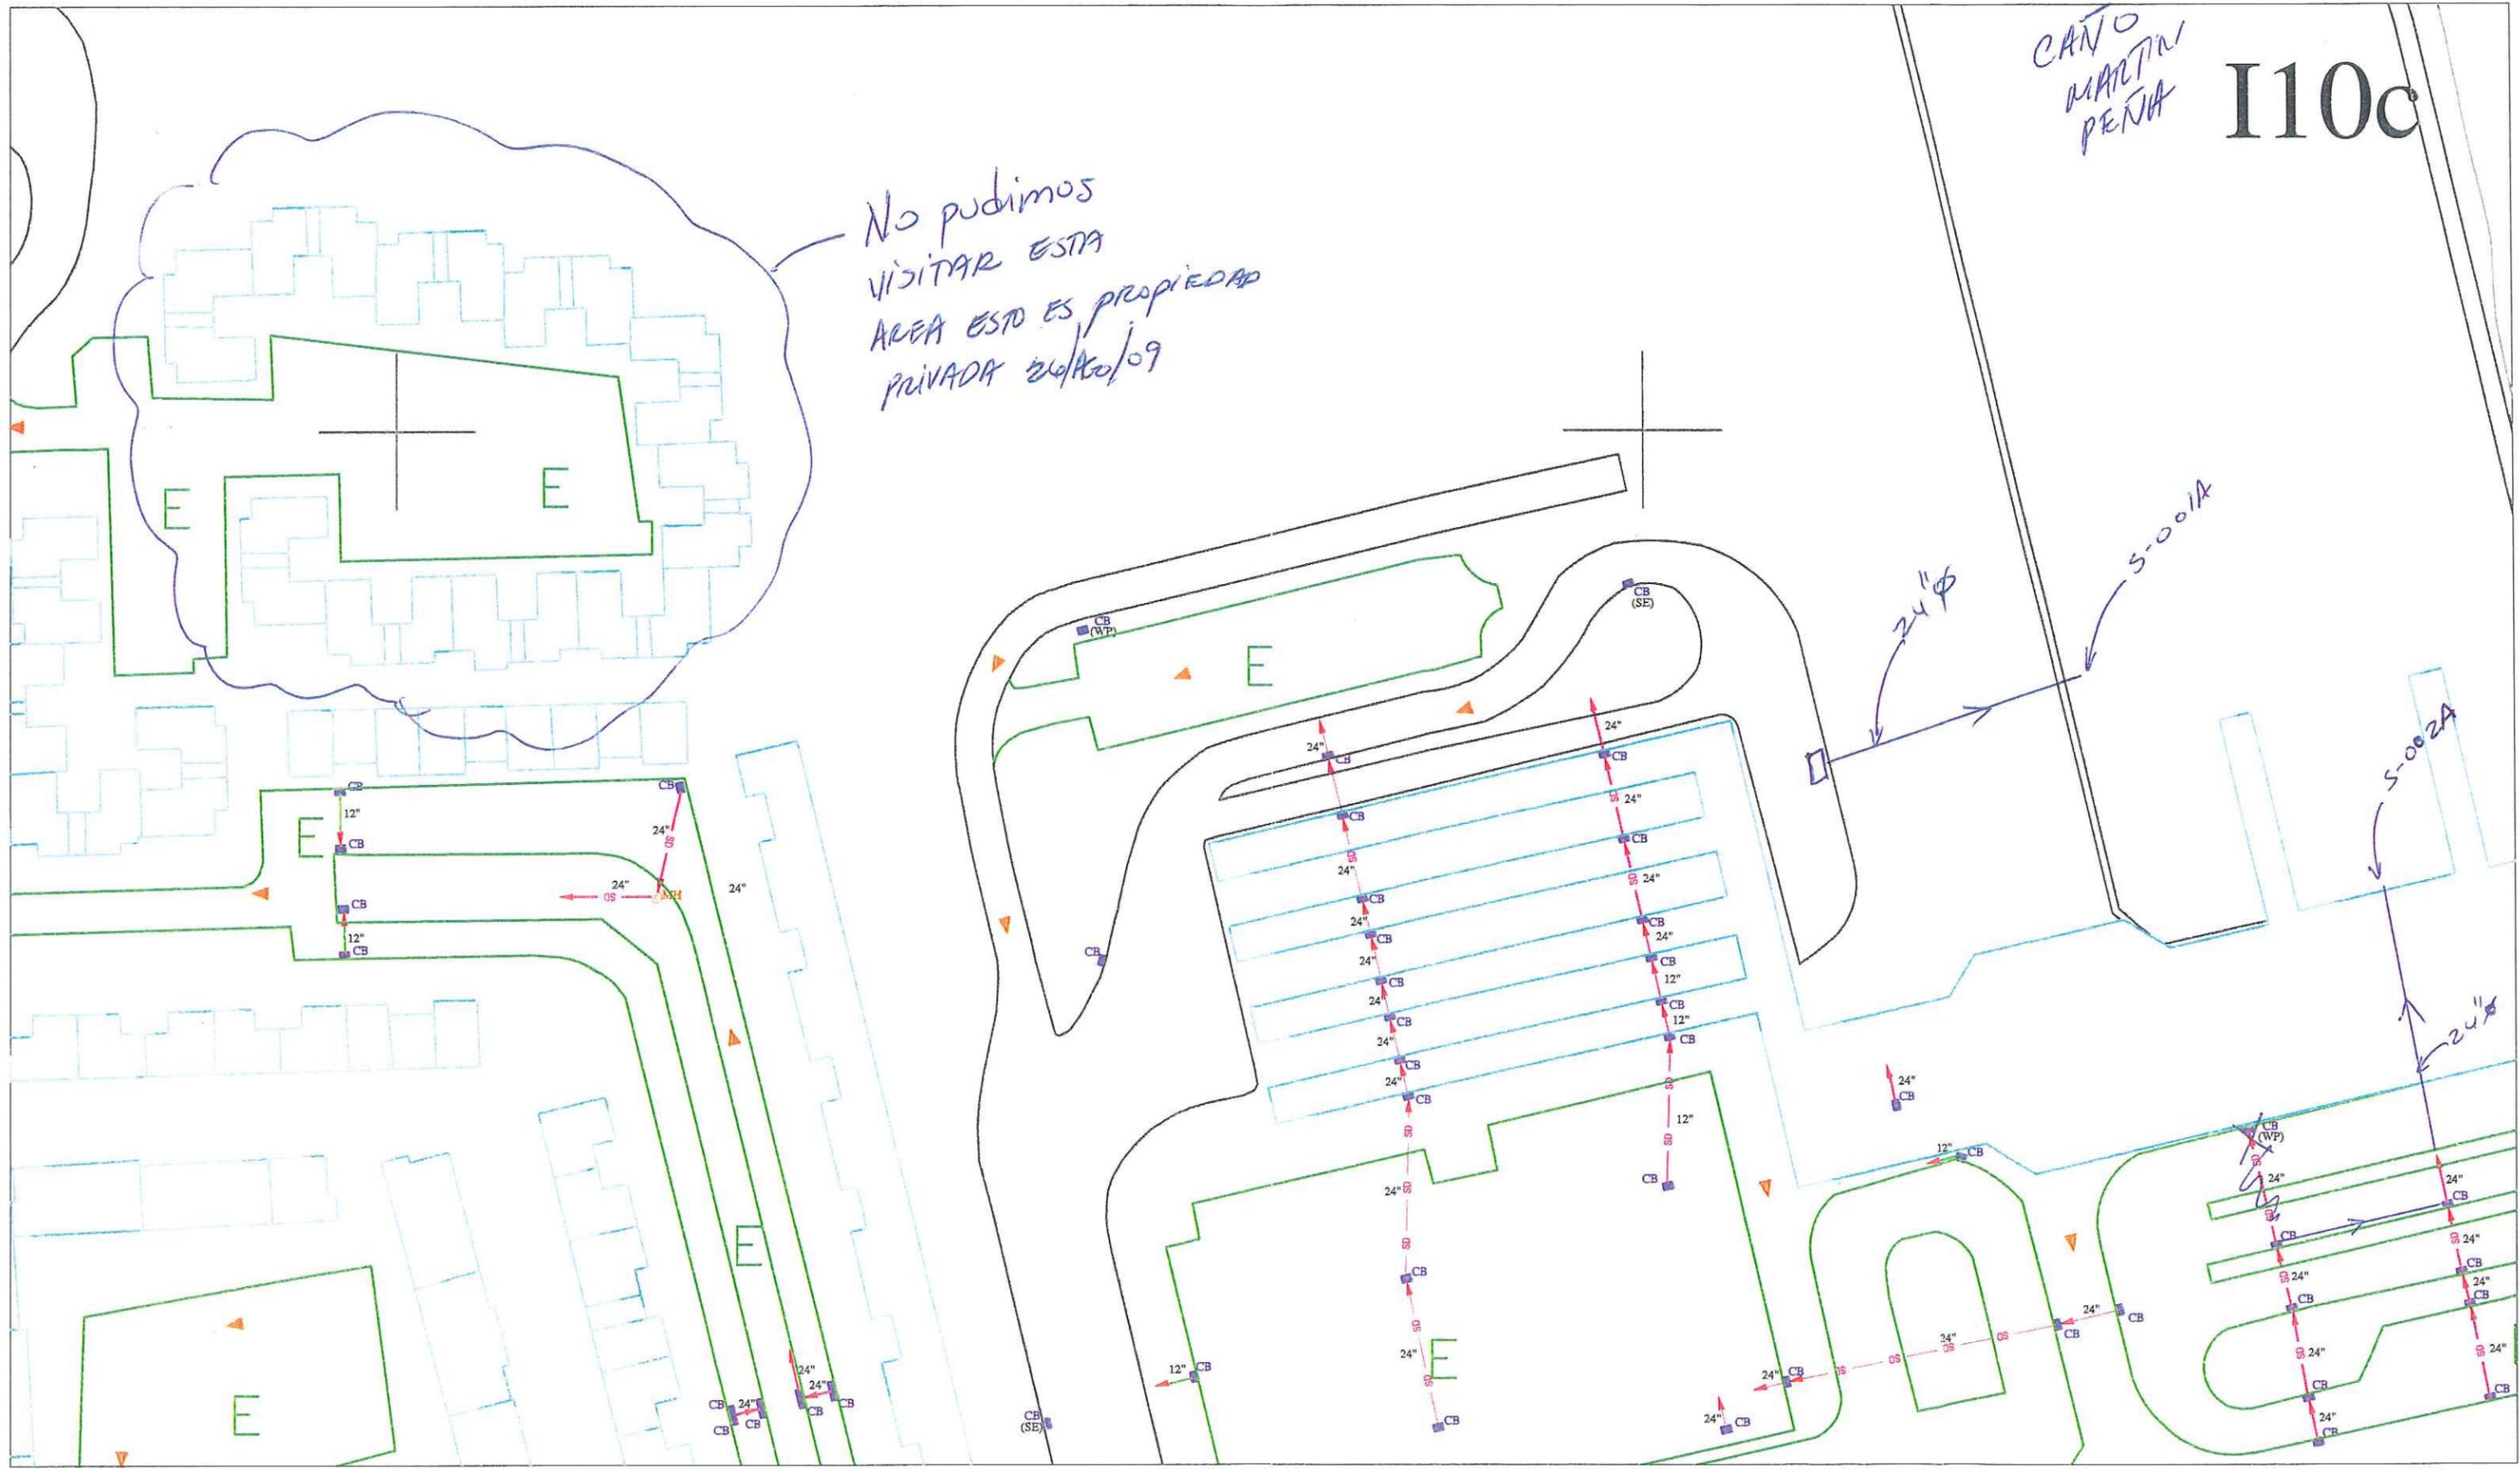
I10c

No pudimos
VISITAR ESTA
AREA ESTO ES PROPIEDAD
PRIVADA 24/10/09
